真差家，香港日日跌幾隻鋁窗落街。  
其中重災區葵盛東邨，共有七座裝了鋁窗，本年至今已跌了十四隻鋁窗，全都發生在其中兩座——九八年落成的盛樂樓及盛富樓，絕非巧合。本刊發現，這兩座的鋁窗比其餘五座少了兩口拉釘，而且懷疑拉釘質料和其餘五座有別，因而造成連環墮窗意外！

# 鋁窗亂飛 真相

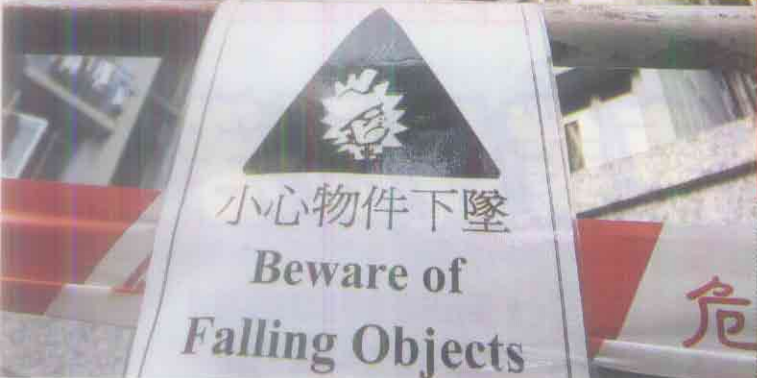
▲葵盛東邨現時圍欄滿布，恐防鋁窗亂飛傷人。

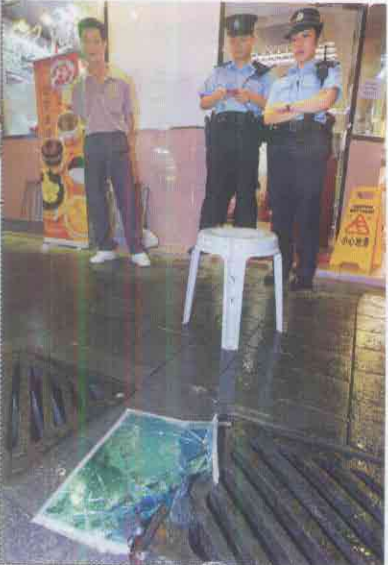
◀鋁窗飛街無日無之，市民人心惶惶。《蘋果日報》圖片

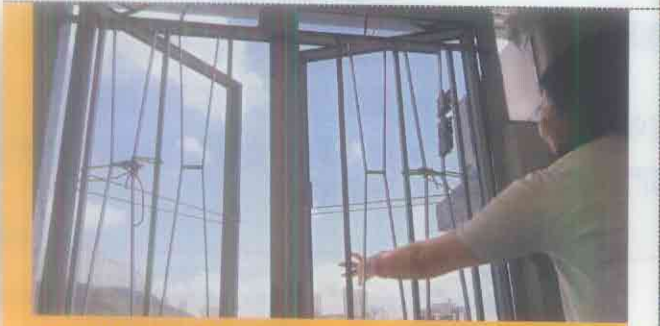
沈太打開「五花大綁」的窗也極小心翼翼。

**葵** 盛東邨盛樂樓二十九樓的沈太，每天都檢查廳及睡房的鋁窗有否綁好，因為六月初她曾在關窗時跌了一隻鋁窗落街，幸好沒傷人。沈太猶有餘悸地說：「當時梗係驚啦，心都震埋！自從跌窗之後我就綁起晒屋企啲窗！」
