真差家，香港日日跌幾隻鋁窗落街。
其中重災區葵盛東邨，共有七座裝了鋁窗，本年至今已跌了十四隻鋁窗，全都發生在其中兩座——九八年落成的盛樂樓及盛富樓，絕非巧合。本刊發現，這兩座的鋁窗比其餘五座少了兩口拉釘，而且懷疑拉釘質料和其餘五座有別，因而造成連環墮窗意外！

鋁窗亂飛 真相

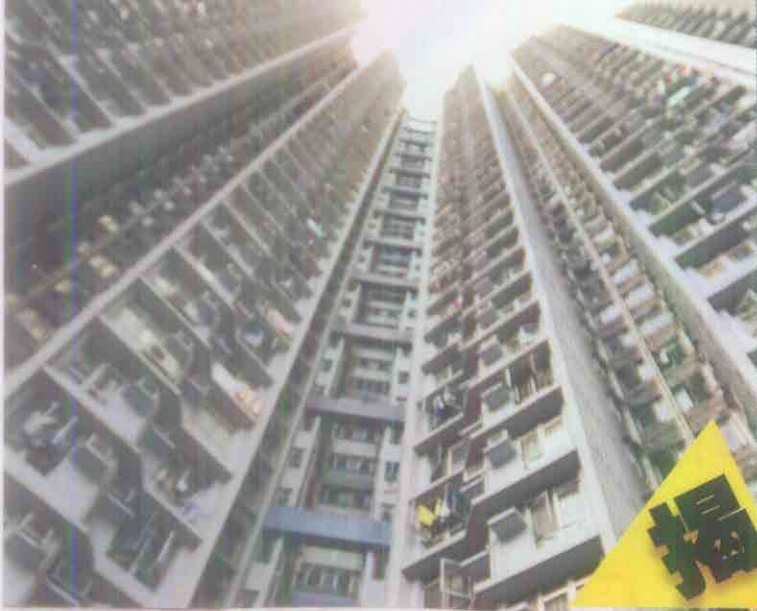
重災區，也沒向住戶解釋過原因，但做了廿多年屋宇維修的盛富樓互助委員會主席陳先生大力抨擊：「同邨其餘五座的鋁窗都每隻有六口不銹鋼釘，惟獨是這兩座每隻鋁窗只有四口鋁釘。少兩口拉釘會令鋁窗承受力細好多，加上鋁釘氧化機會較高，又怕雨水酸性，所以入伙六、七年就咁多窗跌落嚟！」

曾到訪現場的驗樓師詹濟南亦指出，盛樂、盛富樓的鋁窗確是只有四口拉釘，「四口和六口釘的耐用程度梗係差好遠啦！我驗過太古城、杏花邨十幾廿年嘅樓，佢哋用六口釘，啲窗仲好靚。」

位置都只有一口拉釘（上圖），而其餘五座則有兩口拉釘；整隻窗少兩口拉釘，導致盛富、盛樂這兩座樓墮窗。

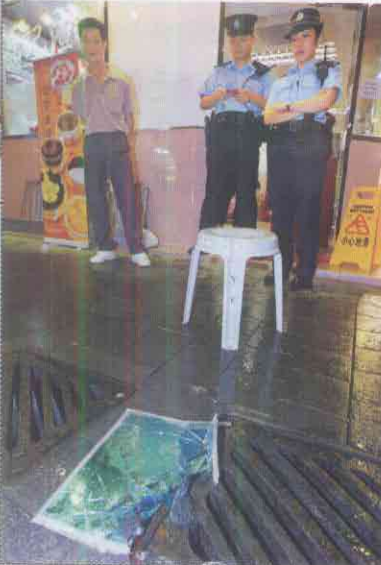
◀鋁窗飛街無日無之，市民人心惶惶。《蘋果日報》圖片
